# ЗЭВСА ХРАМ В ОЛІМПИИ

Храм Зевса в Олимпии. План.

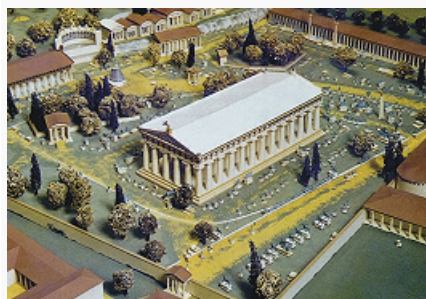
Реконструкция святилища в Олимпии. В центре – храм Зевса.

ЗЭВСА ХРАМ В ОЛІМПИИ, памятник др.-греч. культовой архитектуры, центр святилища Зевса. Возведён в *Олимпии* между 470 и 456 до н. э. архитектором Либонем из Элиды. Представляет собой *периптер* дорического ордера (по 6 колонн вдоль коротких сторон и по 13 – вдоль длинных) со *стилобатом* (27,68 × 64,12 м). Построен из местного известняка, колонны были покрыты мраморной штукатуркой для последующей раскраски. План сформирован на основе модуля, равного длине *интерколумния* (5,22 м). Высота колонн (10,51 м) почти совпадает с высотой колонн *Парфенона* (10,43 м), для которого 3. х. в О. послужил образцом. Скульптурный декор храма (ныне в Археологич. музее, Олимпия, и в Лувре, Париж) является центр. памятником ранней *классики*. Фронтонные группы (представляющие миф о Пелопе на вост. фронтоне и кентавромахию на западном) были созданы в 468–456 до н. э. Рельефные метопы целлы (по 6 на её торцовых сторонах) представляют подвиги Геракла. Акротерии выполнены во 2-й пол. 5 в. до н. э. с участием известного скульптора Пеония. В 438 до н. э. скульптор *Фидий* создал для 3. х. в О. 12-метровую *статую Зевса в Олимпии* в хрисозлефантинной технике (см. *Хрисозлефантинная скульптура*), названную впоследствии одним из *семи чудес света*. По указу имп. Феодосия II (426 н. э.) началось разрушение языческих святилищ Олимпии, довершённое землетрясениями 6 в. С 1875 ведутся систематич. исследования руин храма.
